**EESTI VABARIIGI (1918-1940) AJAL EHITATUD
PUITKARKASSELAMUTE SEISUKORD NING
RENOVEERIMISVÕIMALUSED**

**TECHNICAL SITUATION OF TIMBER FRAME DWELLINGS
BUILT DURING THE FIRST REPUBLIC OF ESTONIA
(1918-1940) AND POSSIBILITIES FOR RENOVATING**

Magistritöö
Maaehituse õppekava

Tartu 2019

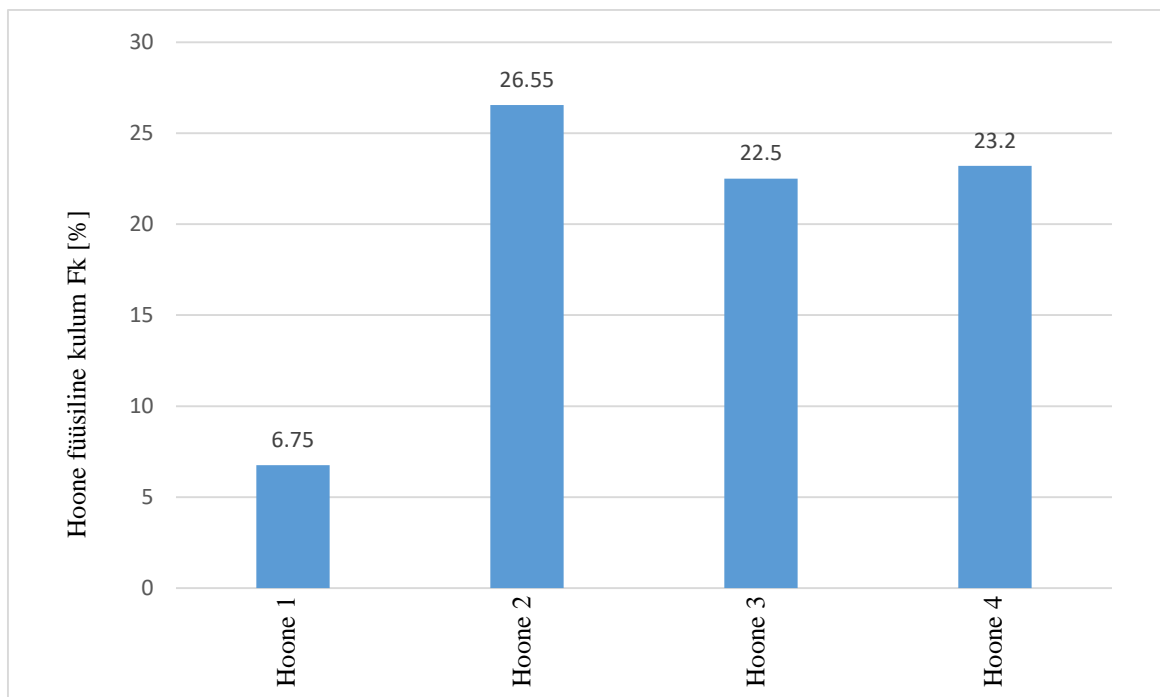
Joonis 27. Hoonete füüsiline kulum.

Hoone 1 puhul on füüsiline kulum kõige väiksem (6,75%), kus kõige märgatavamad kahjustused olid soklil. Hoone 3 ja 4 on oma olemuselt väga sarnased ning see kajastub ka füüsilises kulumis, kus esimese hoone füüsiline kulum on 22,5% ning teisel 0,7% suurem (23,2%). Hoone 2 oli kõige suuremate kulumismärkidega ning üleüldine konstruktiivselementide füüsiline kulum on 26,55%. Hoonete keskmine füüsiline kulum on 19,75%.

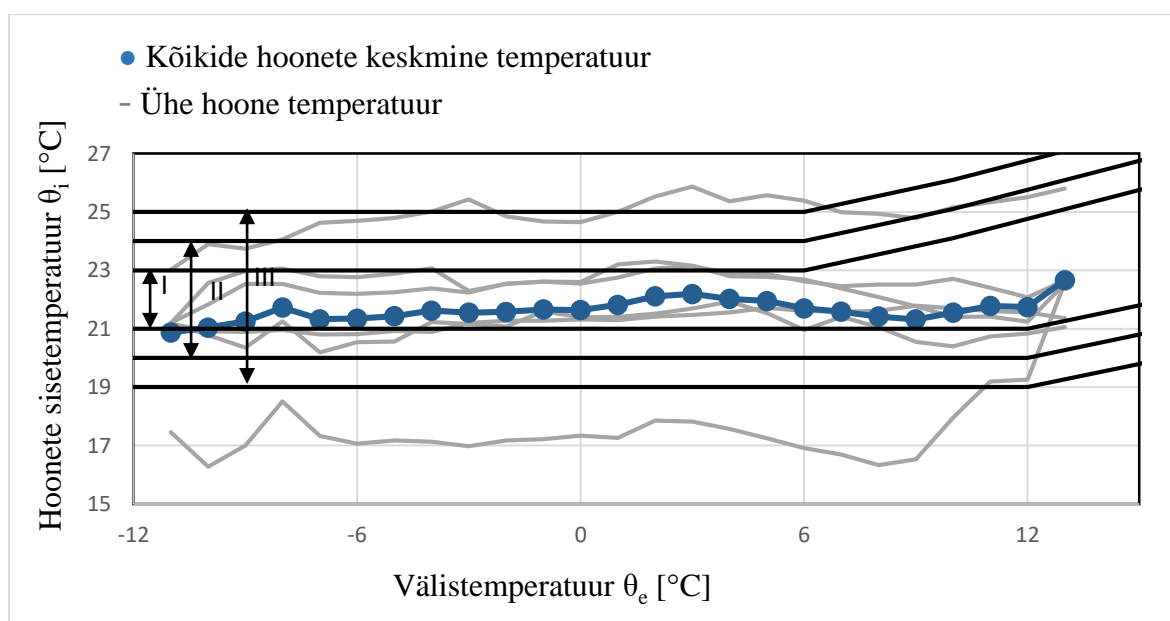
Joonis 42. Hoonete sisetemperatuuri seos välistemperatuuriga.

Jooniselt 42 on näha hoonete sisetemperatuuri seos välistemperatuuriga. Sisekliima mõõtmised toimusid talveperioodil, mil hoonetes oli kütteperiood. Kõikide hoonete keskmine siseõhu temperatuur oli 21,6°C ning kõikumised jäid vahemikku 16,3°C ja 25,9°C. Andmete töötlemise tulemusena selgus, et hoone 1 jääb esimesse sisekliima klassi. Hooned 3_2 ja 4 jäävad esimese ja teise sisekliima klassi piirile. Hoone 3_1 jääb kõrgete sisetemperatuuridega valdavalt kolmandasse sisekliima klassi, kuid osaliselt ka neljandasse klassi. Hoone 2 jääb neljandasse sisekliima klassi, kuid see võib olla tingitud remonditöödest ja sellest tulenevalt ebaregulaarsest kütteperioodist.

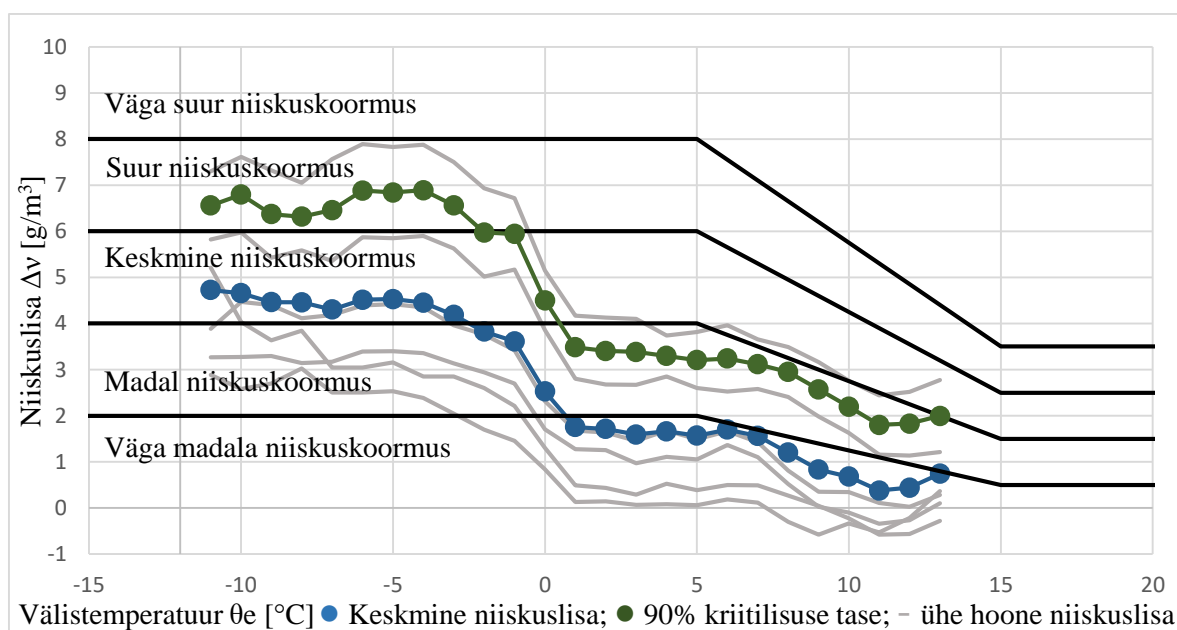
Joonis 46. Hoonete niiskuselisa seos välistemperatuuriga.

Hoonete niiskuselisa seos välistemperatuurist on toodud joonisel 46. Niiskuselisa kirjeldab sise- ja välisõhu veeaurusisalduste erinevust ning selle abil saab hinnata niiskuskooormuse suurust siseruumides. Niiskuskooormust mõjutavad elanike arv hoones, pesukuivatamine, toataimed, söögi tegemine ja ebakvaliteetne ventilatsioon. Niiskuselisa piirsuurusteks võetakse Targo Kalamehe doktoritöös arvatud piirsuurused Eesti elamute kohta, kuna need kirjeldavad Eesti elamuid paremini [31], võrreldes standardiga EVS-EN ISO 13788:2012 [14].

Uuritud hoonete keskmine niiskuselisa on $2,64 \text{ g/m}^3$ ning 90% kriitilisuse taseme keskmine väärtus on $4,50 \text{ g/m}^3$. Antud juhul võib niiskuselisa suurusest järeldada, et hoonetes on külmemal perioodil keskmine niiskuskooormus (temperatuur madalam kui 0°C) ning soojema välistemperatuuri korral langeb niiskuskooormus madala ja väga madala piirile.

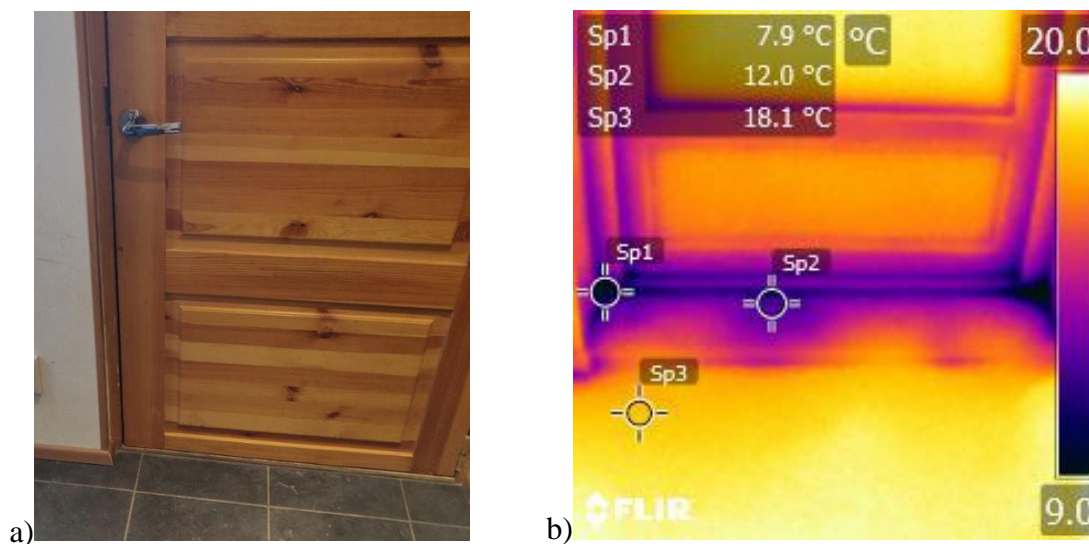
Joonis 47. Välisuks tavaolukorras: a) tavafoto ja b) termofoto.

Joonisel 47 on näha termofotot hoone 1 välisuksest (tegemist topeltuksega, kus termofoto tehti välimisest uksest). Sarnased külmasillad esinevad kõikides uuritavate hoonete välisustel. Antud juhul oli näha, et uksetihend oli väga kulunud (probleemne kõikidel hoonetel) ning tõenäoliselt ei ole ukse paigaldamisel pööratud tähelepanu kvaliteetsele avatäite tihendamisele (tuule- ja aurutõkke paigaldamine, teipimine). Hoone ees oli ka betootrepp, kus arvatavasti on trepi ehitamisel jäetud trepi ja vundamendi vahele soojustus paigaldamata. Trepi ja vundamendi vahele peaks paigaldama soojustuse, et vältida sellist külmasilda.
